การเพิ่มประสิทธิภาพโรงสีข้าวหอมมะลิ

Increasing an Efficiency of Jasmine Rice Mill

จินดามณี นิสัยนต์ (Jindamane Nissayan)* อภิชาติ อัจฉนาเสียว (Apichat artnaseaw)**

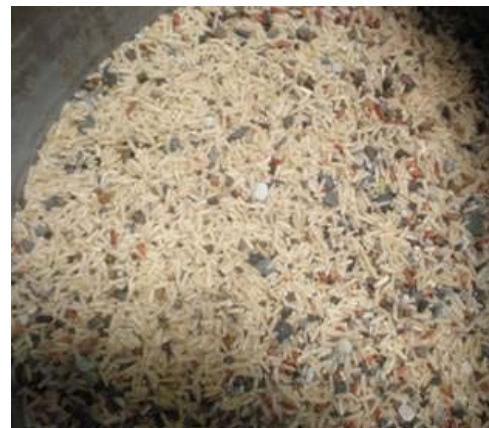
ภาพที่ 3 ปริมาณข้าว|นหินก่อนการแก้ไขปรับปรุง

กระบวนการแยกหิน ปัญหาที่พบมีการติดตั้งเครื่องแยกหินผิดตำแหน่งที่ควรตั้ง เช่นไปติดตั้งหลังกระบวนการกะเทาะทำให้ลูกยางกะเทาะซึ่งมีหน้าที่กะเทาะข้าวอย่างเดียวกลับไปกะเทาะหินด้วยทำให้หน้ายางกะเทาะเป็นคลื่นส่งผลเสียยังกระบวนการกะเทาะและกระบวนการถัดไป เครื่องแยกหินจะทำงานโดยใช้หลักการของความถ่วงจำเพาะที่แตกต่างกัน ทำงานโดยใช้ลมดูดให้ข้าวลอยตัว โดยมีลมเป่าทั้งใต้ตะแกรงและบนตะแกรง สิ่งปลอมปนจำพวกหิน หรือเศษโลหะที่มีความถ่วงจำเพาะมากกว่า จะเคลื่อนขึ้นข้างบนตามมุมเอียงของตะแกรง และจะไหลออกไปทางด้านหลังเครื่อง หากมุมเอียงไม่เหมาะสมและปริมาณลมไม่ได้มาตรฐานจึงเกิดปัญหาข้าวปนหินดังแสดงในภาพที่ 3

แนวทางการแก้ไขปัญหา เครื่องแยกหินสามารถใช้ได้ทั้งในกระบวนการสีข้าว และกระบวนการปรับปรุงข้าวสาร แต่ถ้าใช้กับกระบวนการสีข้าว ควรตั้งเครื่องแยกหินไว้ในลำดับที่ต่อจากเครื่องทำความสะอาดข้าวเปลือก หรือตั้งไว้ก่อนเครื่องกะเทาะเหตุผลก็คือ จะทำให้เครื่องแยกหินมีประสิทธิภาพการคัดแยกดีขึ้นและไม่ส่งผลเสียต่อลูกยางกะเทาะ รวมทั้งปรับมุมเอียงของเครื่องแยกหินให้อยู่ระดับ 12 องศาและความดันของลมที่เหมาะสมคือ 1270-1780 N/m²

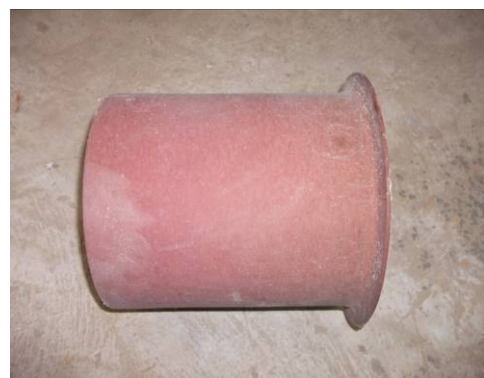
ภาพที่ 4 ลักษณะลูกยางกะเทาะเป็นปึก

เมื่อใช้เครื่องกะเทาะเป็นเวลานานอุณหภูมิลูกยางกะเทาะจะสูงขึ้น อุณหภูมิของข้าวที่สูงขึ้นก็ทำให้ข้าวแตกหักเนื่องจากข้าวเปลือกที่ถูกปล่อยลงไปในระหว่างลูกยางทั้งสองลูก เมล็ดข้าวเปลือกจะถูกแรงบีบจากลูกยาง ทำให้เปลือกข้าวถูกกะเทาะออก สภาพลูกยางกะเทาะเมื่อกะเทาะข้าวเป็นเวลานานรัศมีของยางจะเล็กลงจึงเกิดระยะห่างของลูกยางโดยทั่วไปเมื่อพนักงานพบจะทำการปรับเลื่อน โดยไม่มีมาตรฐานทำให้ระยะห่างลูกยางเล็กลงไปซึ่งจะทำให้ข้าวแตกหักและปัญหาลูกยางเป็นปึกคังแสดงในภาพที่ 4 และสาเหตุการปล่อยข้าวไม่ตรงกลางระหว่างลูกยางทั้งสองลูกทำให้ประสิทธิภาพการกะเทาะไม่ดี อีกปัญหาที่พบบ่อยคือการปล่อยยให้ยางกะเทาะหมดไม่สลับลูกยางทำให้แกนเหล็กทำหน้าที่กะเทาะข้าวแทนลูกยางกะเทาะข้าวจึงแตกหักสูง

การสลักลูกยางกะเทาะ ระหว่างลูกหมุนซ้ำ กับลูกหมุนเร็ว เมื่อใช้งานไป 8 ชั่วโมง เป็นการรักษา ความเร็วเชิงเส้นให้แตกต่างกัน 25% เสมอ เพราะลูกยางบนเพลลาที่อยู่กับที่ จะหมุนด้วยความเร็วที่สูงกว่าลูกยางบนเพลลาที่ปรับได้ ทำให้สึกเร็วกว่า ขนาดเส้นผ่านศูนย์กลางเล็กจึงลดลงมากกว่าอีกลูกหนึ่ง จึงเกิดระยะห่างระหว่างลูกยางสองลูกมากขึ้น ความเร็วที่ผิวของลูกยางก็จะลดลงไปด้วย ส่งผลทำให้ความสามารถในการกะเทาะเปลือกลดลง จึงต้องทำการสลักเปลี่ยนลูกยางทั้งสองอันเมื่อขนาดเส้นผ่านศูนย์กลางของลูกยางลดลงต่างกัน 5 มิลลิเมตร หากไม่ทำการสลักลูกยางแล้วปล่อยให้ลูกยางลูกที่หมุนเร็วหมดเหลือแต่แกนเหล็กนั้นหมายถึงการใช้เหล็กกะเทาะข้าวจะทำให้ข้าวแตกหักสูงขึ้น

การปล่อยข้าวให้ตรงกลางระหว่างลูกยางทั้งสองลูกและตรวจเช็คการสึกหรอของลูกยางเช็คลูกยางกะเทาะทั้ง 2 ลูก สำรวจหน้าลูกยางเสมอกันหรือไม่ หากหน้าลูกยางไม่เสมอกัน การปรับแก้โดยใช้แหวนรองเพลาลูกยาง เพื่อป้องกันขางเป็นปีกและเกิดการสั่นสะเทือนของเครื่องจักร เป็นผลให้ข้าวกล้องเกิดการแตกหักจากการกะเทาะสูงผิดปกติ

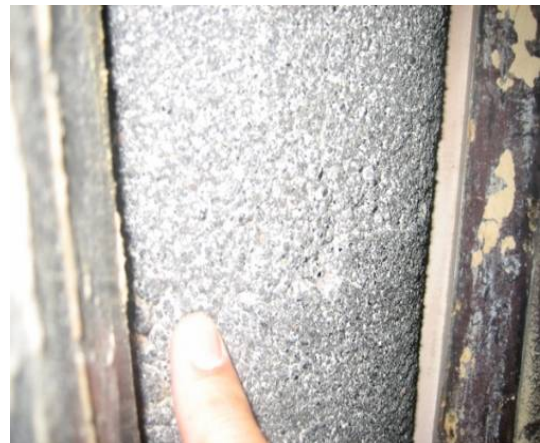
ภาพที่ 5 ภาพแสดงสภาพหินไม่เรียบ

กระบวนการขัดขาว ปัญหาที่พบแบ่งออกเป็น 2 ลักษณะคือ 1) ปัญหาความสูญเสียจากการแตกหักของข้าวอันเนื่องมาจากหลายสาเหตุ เช่น มีการขัดขาวน้อยที่เขี้ยวทำการเร่งดีกรีความขาวของข้าวให้ได้ตามต้องการขาดสมดุลการขัดเนื่องจากขัดขาวน้อยที่เขี้ยว การแตกหักจากการขัดขาวมาจากหลายสาเหตุเพราะข้าวเกิดการเสียดสีระหว่างผิวของลูกหินตะแกรง และการเสียดสีกันเองในห้องขัดขาว ทำให้เมล็ดข้าวอุนหุมิขึ้น ข้าวจึงแตกหักมาก สาเหตุอีกประการคือพนักงานขาดทักษะในการปรับแต่งเครื่อง เช่นการตั้งระยะทางข้าวไม่เหมาะสมและการตั้งเตเปอร์มากเกินไป (เตเปอร์ คือ ระยะที่แตกต่างระหว่างผิวลูกหินขัดขาวด้านบนกับตะแกรงกับผิวลูกหินขัดขาวด้านล่างกับตะแกรง) (ประสันต์, 2544)

ทำให้แรงอัดที่กระทำต่อเมล็ดข้าวสูง แทนยางเบรก ข้าวออกแบบไม่สามารถปรับให้ยางเบรกขึ้นลงได้ เนื่องจากแท่นเหล็กนั้นไว้และอีกทั้งขาดการดูแลสภาพ หน้าหินทำให้หน้าหินไม่เรียบข้าวจึงแตกหักสูง ดังแสดงในภาพที่ 5 และอีกปัจจัยที่สำคัญคือปริมาณลมที่ใช้ในการขัดขาว

เครื่องขัดขาวแบบลูกกรวยแกนตั้งต้องตรวจสอบสภาพหน้าหินโคนทุก 7-10 วันทำการเมื่อครบกำหนดควรทำการกลึงล้างหน้าหินให้ผิวหน้าเรียบเพื่อลบบรอยขรุขระที่เป็นสาเหตุให้ข้าวแตกหักถ้าเมล็ดข้าวถูกแรงอัดดันเข้าไปในหลุมจะทำให้ข้าวแตกหักได้ ต้องทำการกลึงหินใหม่และเพิ่ม – ลดระยะเตเปอร์โดยสามารถปรับแต่งได้ในขั้นตอนการกลึงหิน

ในกรณีที่หน้าหินเป็นร่องลึกมากไม่สามารถกลึงได้ หรือใช้จนหินสึกหมด จะต้องทำการรื้อลูกหินออกเพื่อทุบลูกหินแล้วทำการพอกหินใหม่และการอุดตันของราที่ตะแกรงล้อมหินทำให้ข้าวไม่สะอาดทำให้ความขาวไม่ได้ตามที่กำหนด ซึ่งถ้าชดเชยด้วยแรงอัดที่มากขึ้นด้วยวิธีปรับหินลงอาจทำให้ข้าวแตกหักได้ต้องทำการเป่าตะแกรงล้อมหินหรือใช้แปรงขัดราที่ติดอยู่
