การเพิ่มประสิทธิภาพโรงสีข้าวหอมมะลิ

Increasing an Efficiency of Jasmine Rice Mill

จินดามณี นิสัยนต์ (Jindamane Nissayan)* อภิชาติ อัจฉนาเสียว (Apichat artnaseaw)**

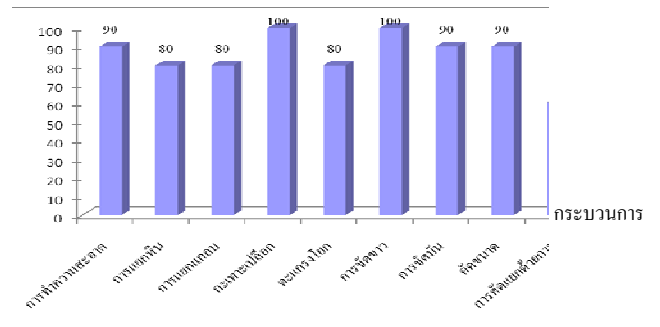
ภาพที่ 2 กราฟแสดง% ปัญหาที่พบในโรงสีข้าว

%ของจำนวนโรงสีที่พบปัญหาในแต่ละกระบวนการ

โรงสีทุกโรงมีปัญหาในกระบวนการกะเทาะ เปลือกและการขัดขาว ส่วนระบบทำความสะอาด การแยกหิน กระบวนการแยกแกลบ การขัดมัน การคัดขนาดและการยิงสีมีปัญหาเพียง 90%, 80%, 80%, 90%, 90% และ 60% ตามลำดับ ผลการแก้ไขปัญหาในแต่ละกระบวนการ พบว่า การแก้ไขที่กระบวนการขัดขาวส่งผลให้การแตกหักลดลงมากที่สุด 10% (การแตกหักลดลง หมายถึง เปอร์เซ็นต์ข้าวคืนเพิ่มขึ้น)

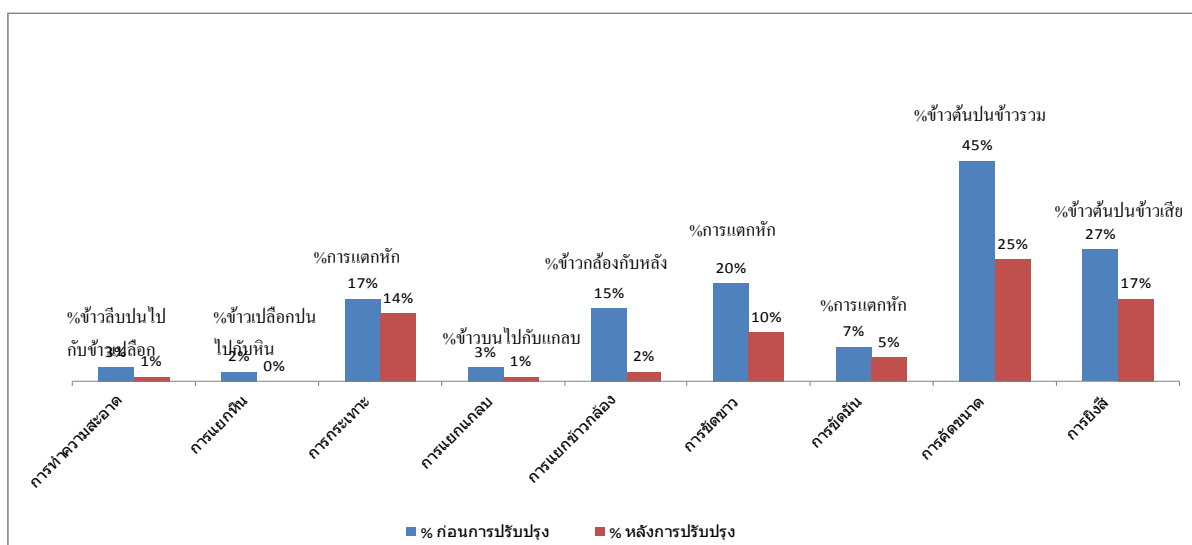
ภาพที่ 6 ผลที่ได้จากปรับปรุงการผลิตในแต่ละกระบวนการ

รองลงมา คือ ที่กระบวนการกะเทาะเปลือกและขัดมันตามลำดับ ส่วนที่กระบวนการแยกข้าวกล้อง การแก้ไขมีผลทางอ้อมทำให้การแตกหักที่เครื่องกะเทาะเปลือกลดลง ซึ่งผลจากการปรับปรุงประสิทธิภาพการผลิตตามแนวทางการแก้ไขปัญหาของโรงสีข้าวจำนวน 56 โรงสีที่กำลังการผลิตรวม 7,700 ตันข้าวเปลือกต่อวัน ในเขตภาคตะวันออกเฉียงเหนือ สามารถเพิ่มประสิทธิภาพการผลิตข้าวโดยทำให้เปอร์เซ็นต์ข้าวตันเพิ่มขึ้น 3% คิดเป็นมูลค่าสูงถึง 510 ล้านบาท ในเวลา 1 ปี
